Samenvatting resultaten onderzoeken TNO, Hageman en OVV

Oorzaken instorting parkeergarage Eindhoven

ir. Jacques Linssen
Redactie *Cement* / Aeneas Media

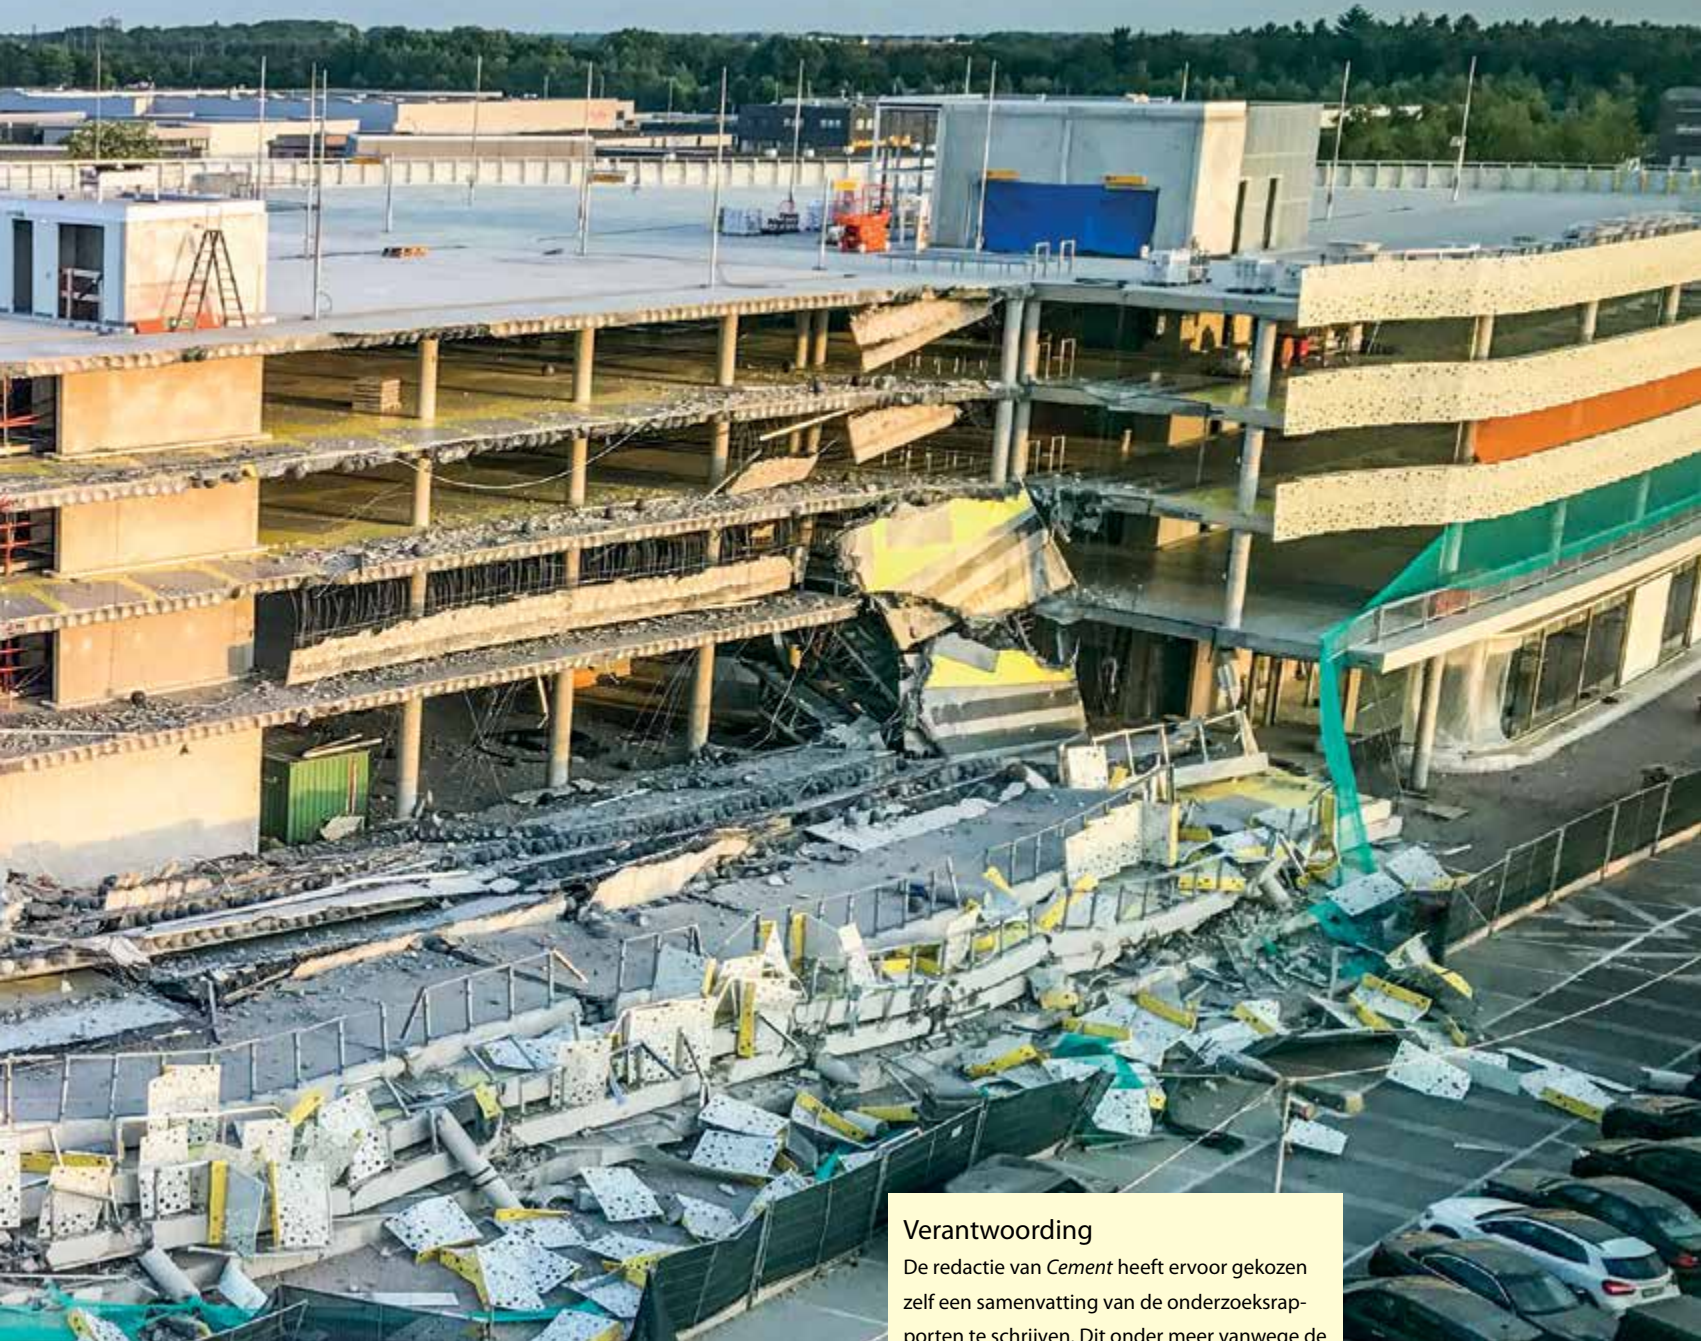
1 Ingestorte parkeergarage P1 Eindhoven Airport
foto: SQ Vision Mediaproducties

Eind mei 2016 werd gestart met de bouw van het zogenoemde Multi Purpose Building (MPB) van Eindhoven Airport, met als belangrijk onderdeel parkeergarage P1. Het plan was het gebouw in juni 2017 in gebruik te nemen. De instorting in mei 2017 gebeurde dus vlak vóór de geplande opening. Op het moment van het ongeluk vonden er geen bouwwerkzaamheden plaats en waren er geen mensen aanwezig op het terrein. Slachtoffers zijn er daardoor gelukkig niet gevallen.

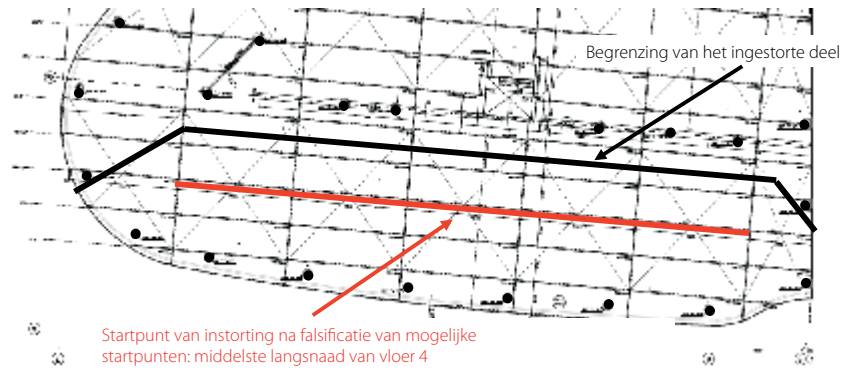
6

De instorting van de parkeergarage is begonnen bij de vierde verdiepingvloer, zo volgt uit beelden van bewakingscamera's en getuigenverklaringen. Doordat deze bovenste vloer na het bezwijken op de onderliggende vloeren terecht kwam, zijn ook deze andere vloeren bezwaken (progressive collapse).

Het eerste breukvlak in de vierde verdiepingvloer ontstond ter plaatse van de middelste langsnaad tussen twee naast elkaar gelegen breedplaten (fig. 6). Ter plaatse van dit breukvlak was de

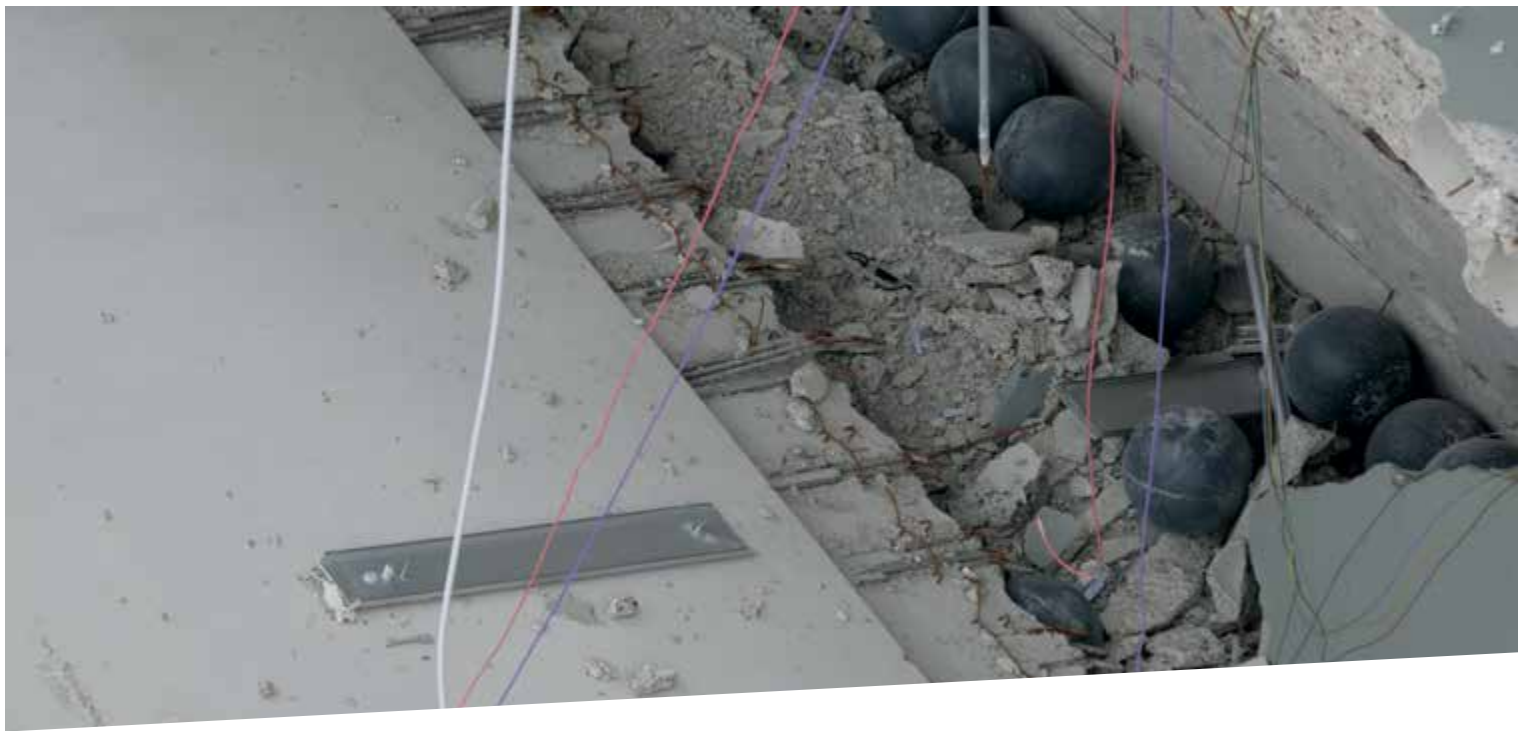
7a

breedplaat van de druklaag 'afgepeld' (fig. 7). Deze scheur liep nabij de beëindiging van de aanwezige koppelstaaf omhoog de druklaag in (fig. 8). Bij het bezwijken zijn de tralieliggers uit de breedplaat getrokken en zijn de uiteinden van de koppelwapeningsstaven over een beperkte lengte uit de druklaag getrokken.

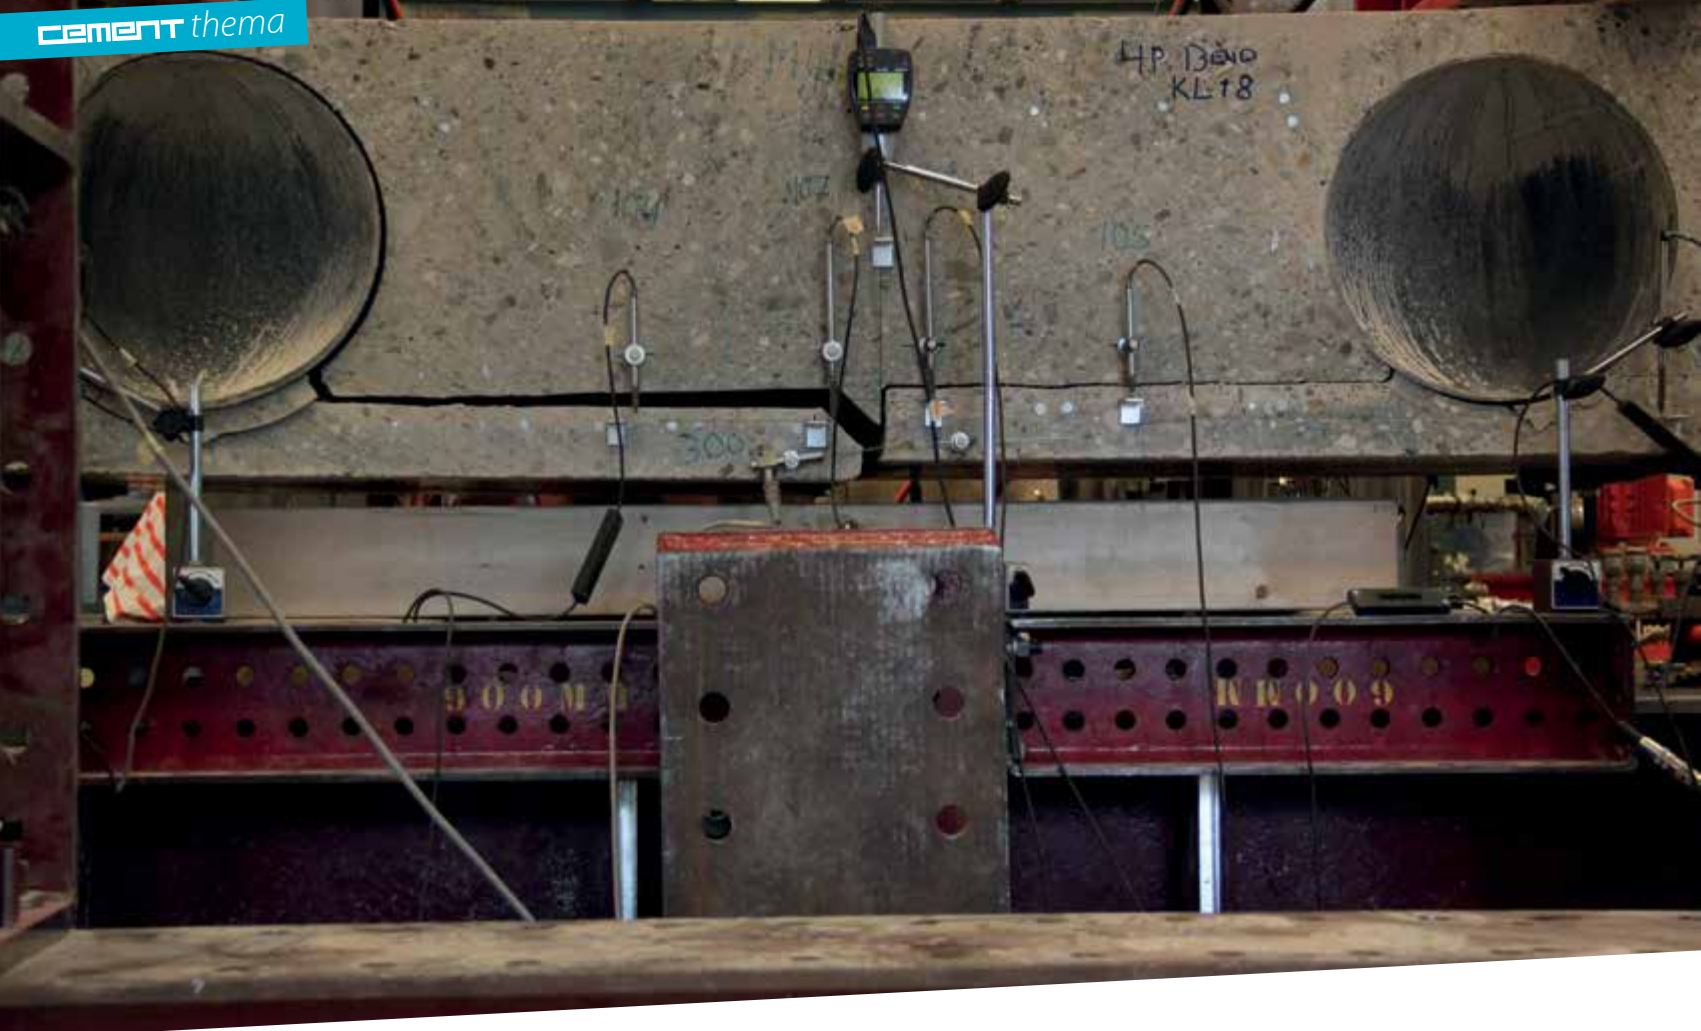
10

De proefstukken zijn beproefd met een vierpuntsbuigproef. Het bezwijkgedrag van de proefstukken kwam onderling redelijk goed overeen. Alle proefstukken zijn bezweken door het ontstaan van een scheur in het aansluitvlak tussen de breed-

plaat en de druklaag (foto 10). De in deze scheur aanwezige tralieligger is bij het bezwijken uit de breedplaat getrokken. De capaciteit van het aansluitvlak bleek daarbij in alle gevallen maatgevend voor de momentweerstand van het detail.
