Samenvatting resultaten onderzoeken TNO, Hageman en OVV

Oorzaken instorting parkeergarage Eindhoven

ir. Jacques Linssen
Redactie *Cement* / Aeneas Media

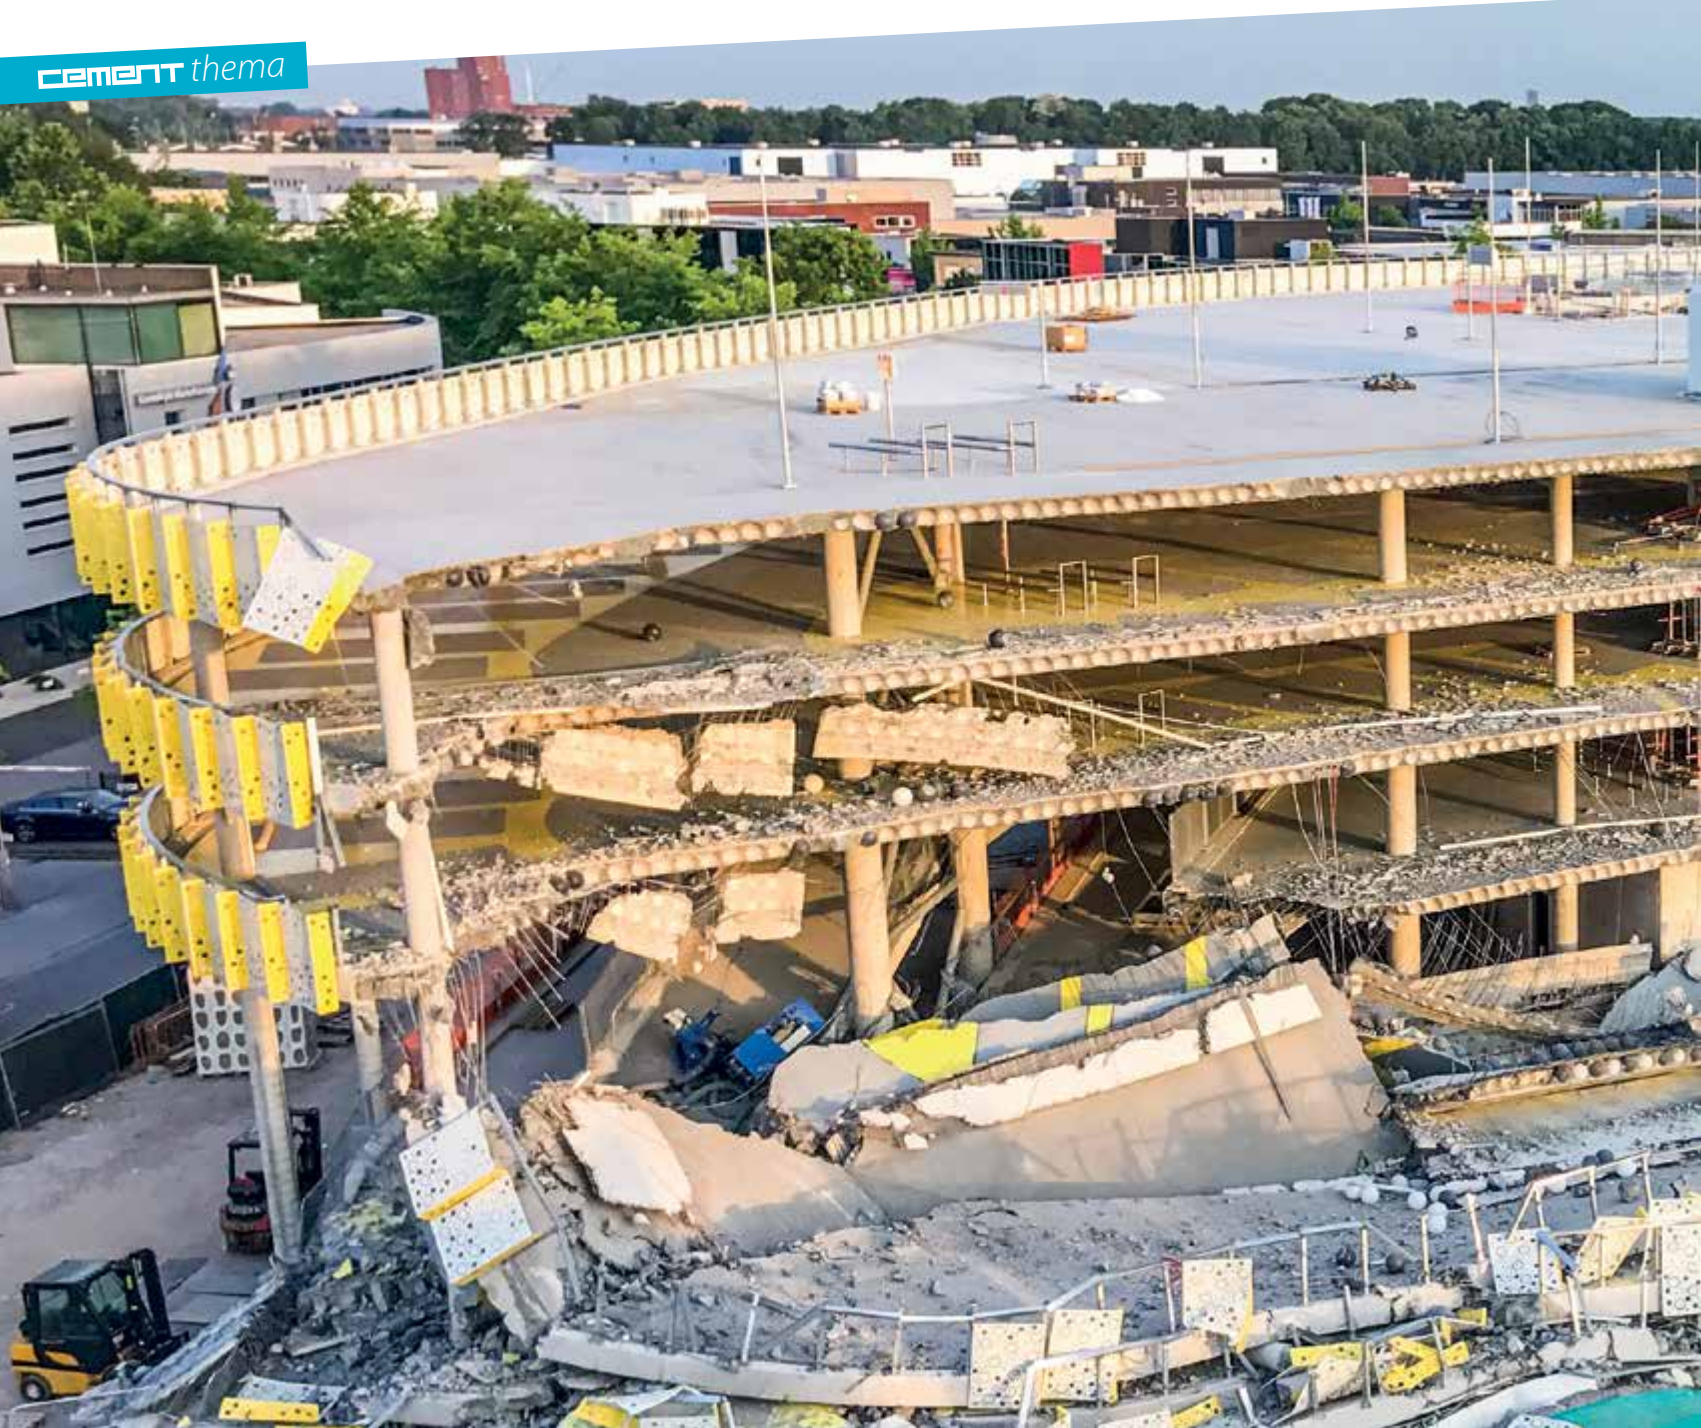
1 Ingestorte parkeergarage P1 Eindhoven Airport
foto: SQ Vision Mediaproducties

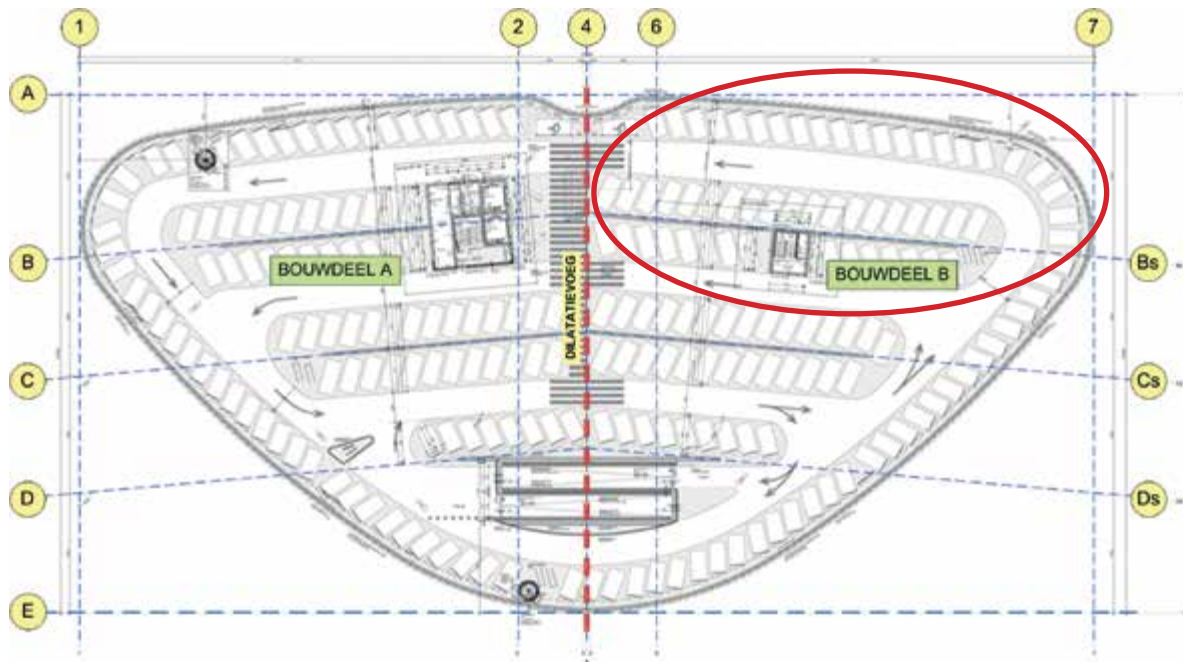
- 2 Plattegrond MPB, met rood omcirkeld het ingestorte deel
bron: Adviesbureau Hageman
- 3 Doorsnede breedplaatvloer
bron: Adviesbureau Hageman
- 4 Principe opbouw bollenplaatvloer
bron: OVV
- 5 Wijze van instorten in drie fasen
bron: TNO
- 6 Startpunt instorting bij langsnaad
bron: TNO
